PROJET INDUSTRIEL

ETUDE DE STRUCTURES EN ALUMINIUM EXPOSEES EN EXTERIEUR

EN LIEN AVEC LE MUSEE DE L'HISTOIRE DU FER

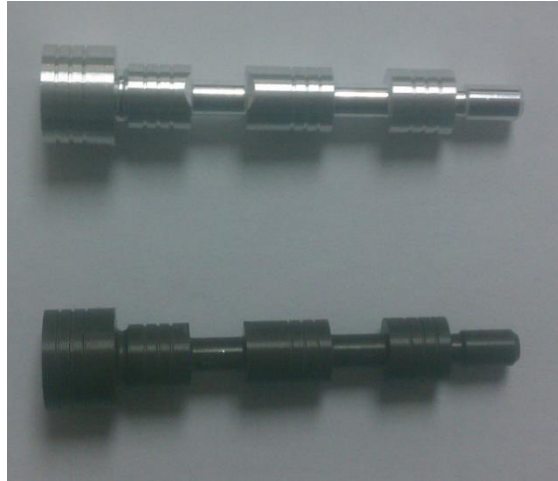
FIGURE 21. PIECE EN ALLIAGE D'ALUMINIUM AVANT SON TRAITEMENT (EN BAS) ET A LA SORTIE DU BAIN D'ACIDE APRES L'ANODISATION (EN HAUT) [40]

L'anodisation est un processus qui change la structure et la morphologie externe du matériau. Il est possible de voir des exemples très clairs figure 21 et 22.

Comme on peut voir sur les différentes images, la durée du processus change l'épaisseur de la couche d'aluminium tout en changeant aussi la surface et sa réflectivité ; Elle augmente la brillance.

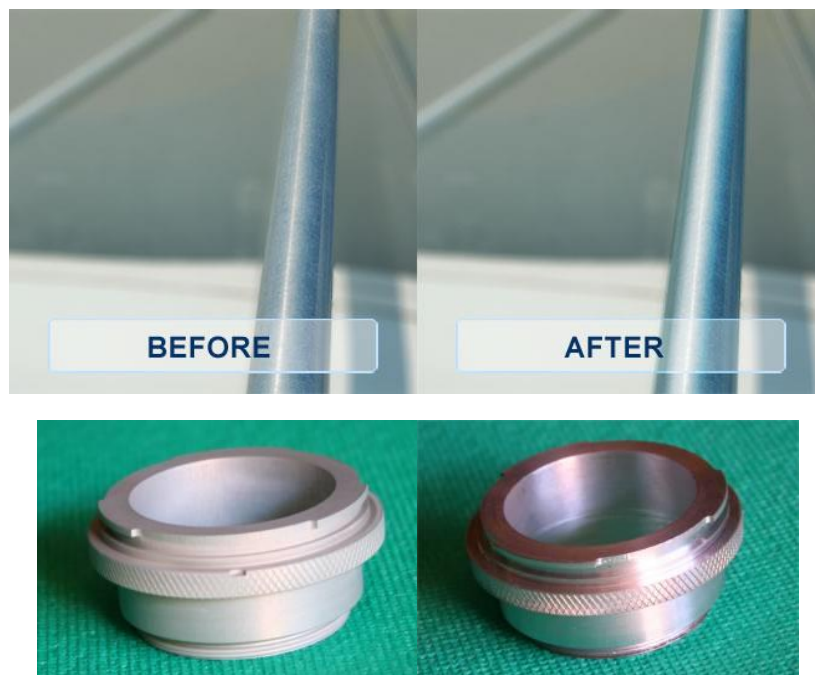
FIGURE 22. PIECE EN ALLIAGE D'ALUMINIUM AVANT SON TRAITEMENT (A GAUCHE) ET A LA SORTIE DU BAIN D'ACIDE APRES L'ANODISATION (A DROITE) [41]

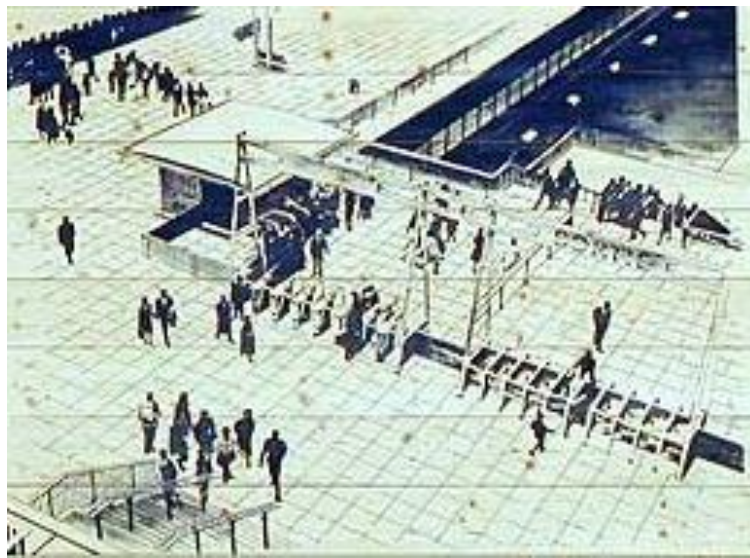
FIGURE 24. LE PORTIQUE A L'AEROPORT D'ORLY [50]

Le portique a été conçu par Mr. Prouvé à la fin des années 1950 pour servir d'entrée à la terrasse du troisième étage de l'aéroport d'Orly (figure 24). Au troisième étage, il y avait un espace où il était possible de voir décoller et atterrir les avions mais dont l'accès était payant. Pour pouvoir contrôler l'accès à la terrasse, Jean Prouvé a construit de hauts chevalets, revêtus d'aluminium, auxquels étaient fixés deux séries de tourniquets d'entrée et de battants de sortie pour les visiteurs.

Le portique est constitué d'une ossature en acier recouverte d'aluminium. Il mesure approximativement 4 mètres de hauteur et 8 mètres de largeur (figure 24) [5]. Les deux séries de tourniquets d'entrée et les battants de sortie pour les visiteurs ne sont plus présents sur la pièce. Il reste cependant les fixations de ceux-ci.

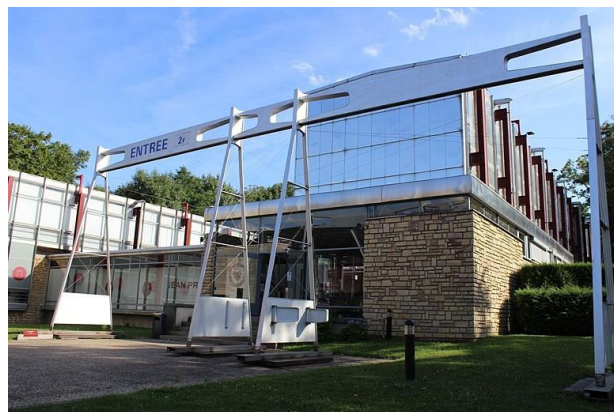
FIGURE 25. LE PORTIQUE D'ORLY AU MUSEE DE L'HISTOIRE DU FER

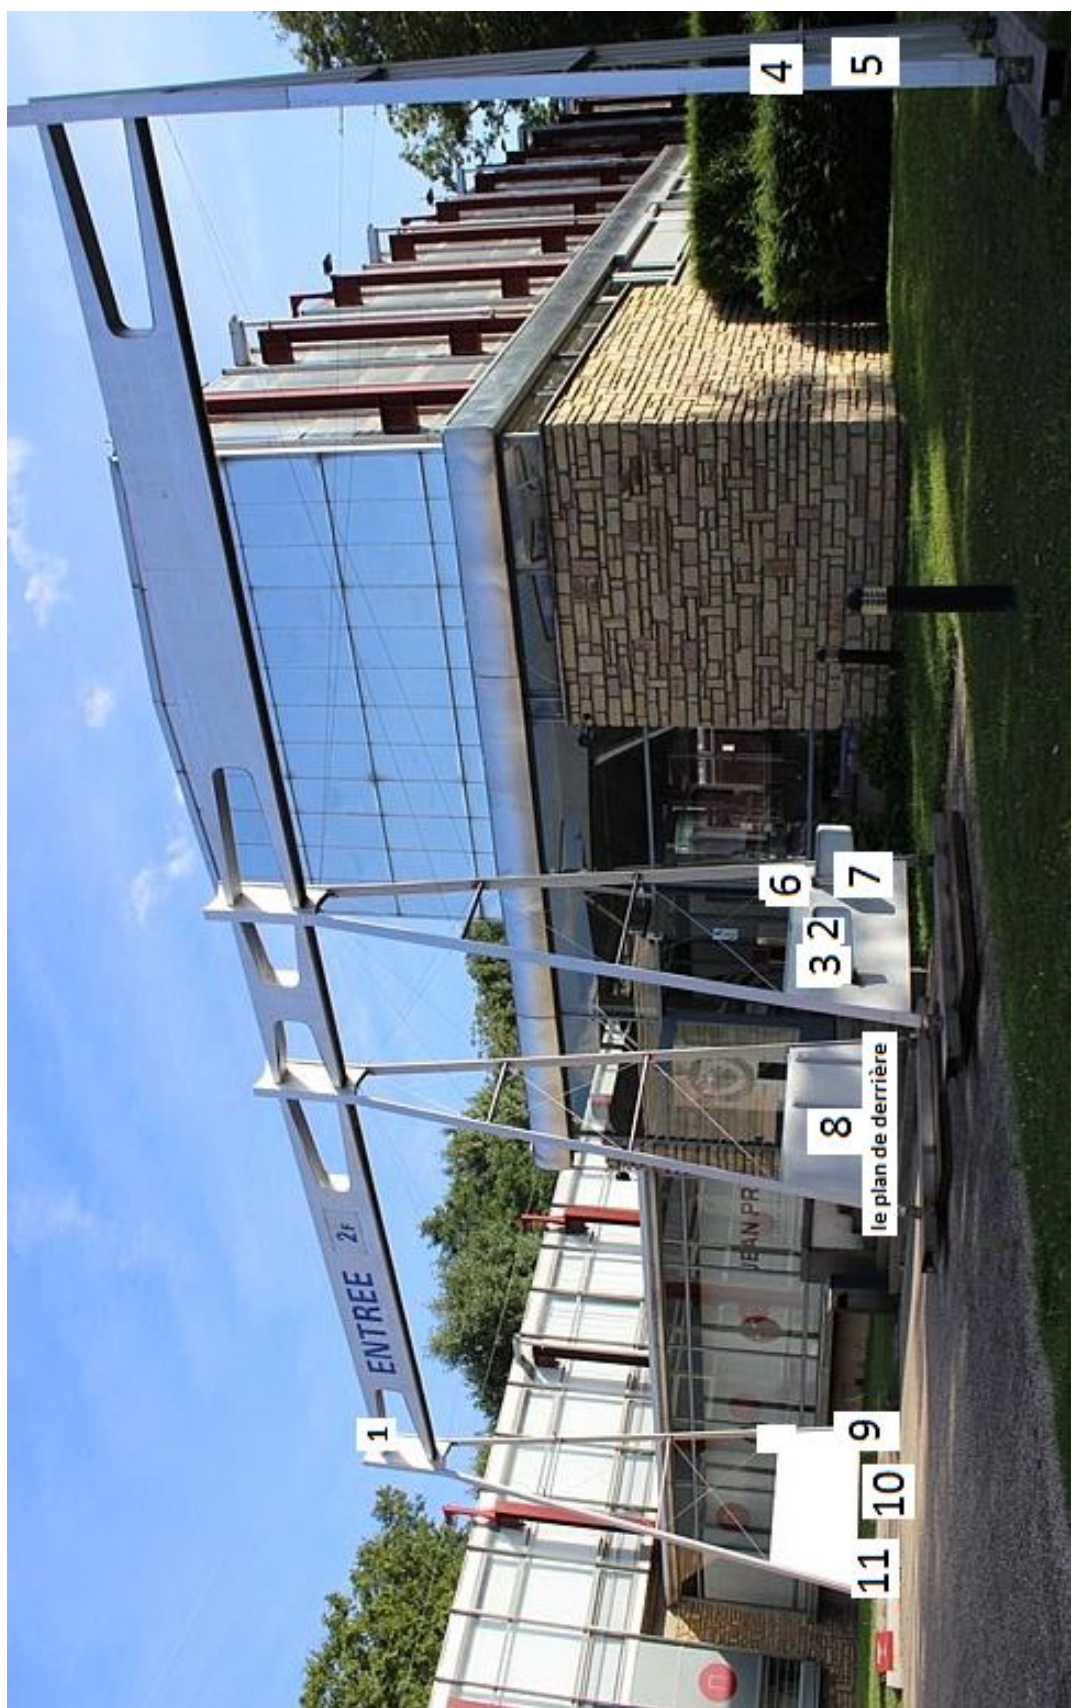
FIGURE 26. LE PORTIQUE D'ORLY ANNOTE POUR L'ETUDE DES PROBLEMES

Dans cette partie, les problèmes présents sur le portique (figure 26) vont être listés sous forme de tableaux (tableau 22 à 32) et résumés en un tableau bilan (tableau 21).

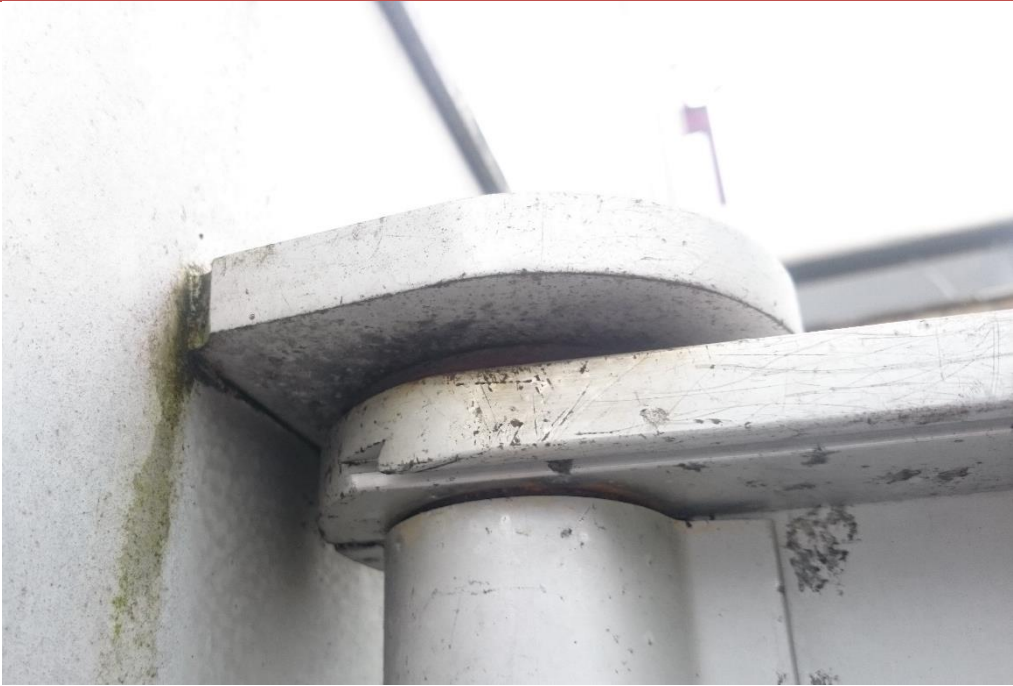
Photo 3

Partie de pièce	La surface en dessous de la fixation du battant de sortie
Description	Des taches noires sur une partie de la surface.

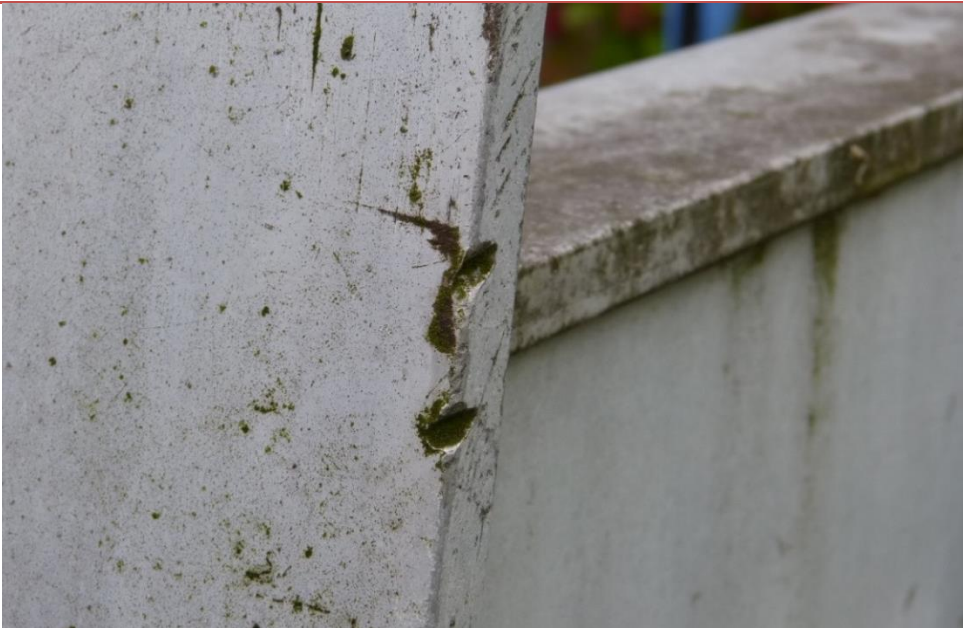
Photo 4

Partie de pièce	Le bord d'un pied du portique
Description	Égratignures sur la surface. Dégâts plus petits de même nature présente sur d'autres parties du portique.
Evaluation	Pas d'effet évident sur le métal autour des égratignures.

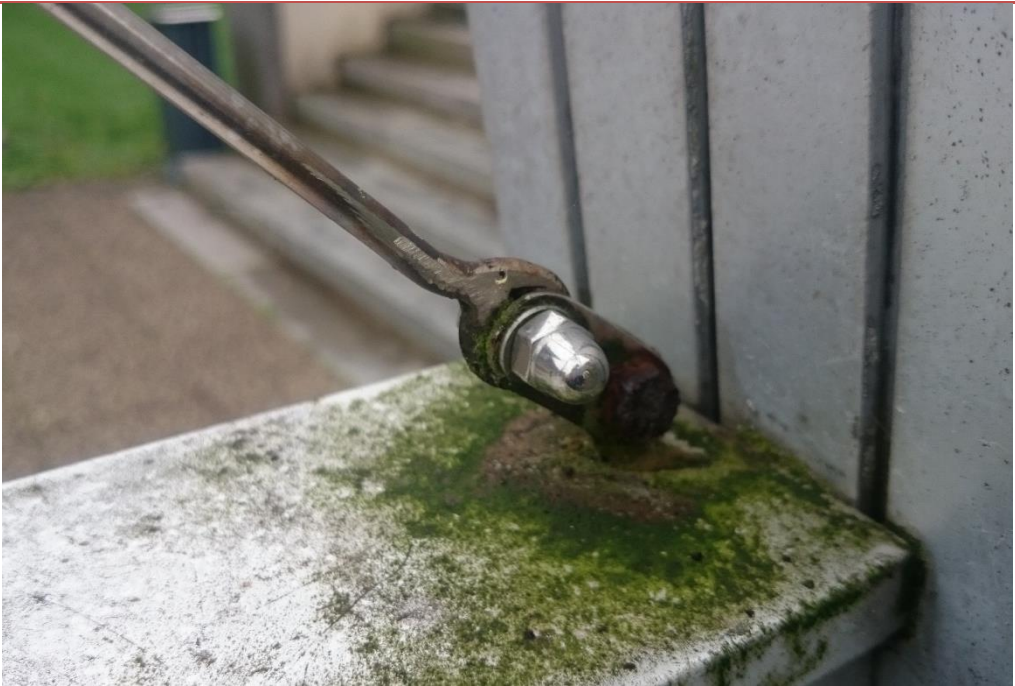
Photo 6

Partie de pièce	Les fixations des barreaux
Description	Vis pas en aluminium, probablement fer, donc engendre de la corrosion
Evaluation	Corrosion évidente. Changement de vis à certains endroits, mais trace de rouille sur les barreaux toujours présente.

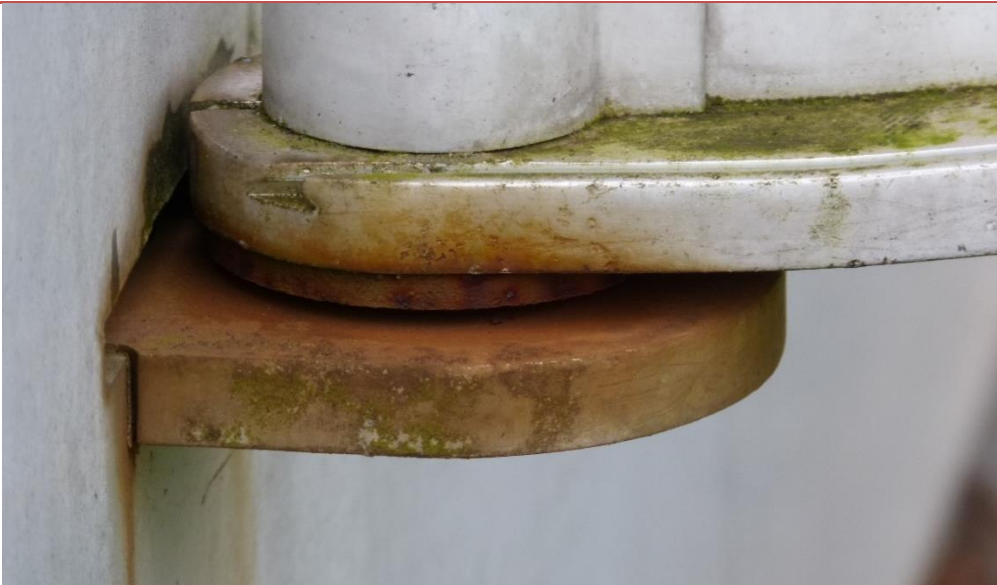
Photo 7

Partie de pièce	Joint de fixation du battant de sortie
Description	Changement de couleur du métal.
Evaluation	Probablement provoqué par la présence de fer, l'aluminium n'a pas l'air d'être attaqué.

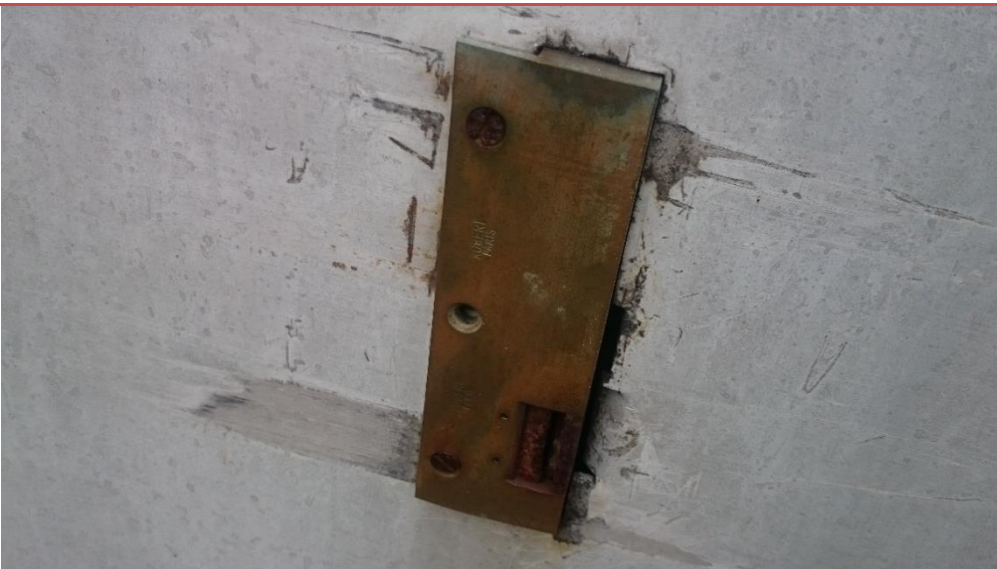
Photo 8

Partie de pièce	La fixation d'un tourniquet d'entrée
Description	Changement de couleur
Evaluation	Probablement du fer corrodé. Pas de changement de l'aluminium autour de la fixation.

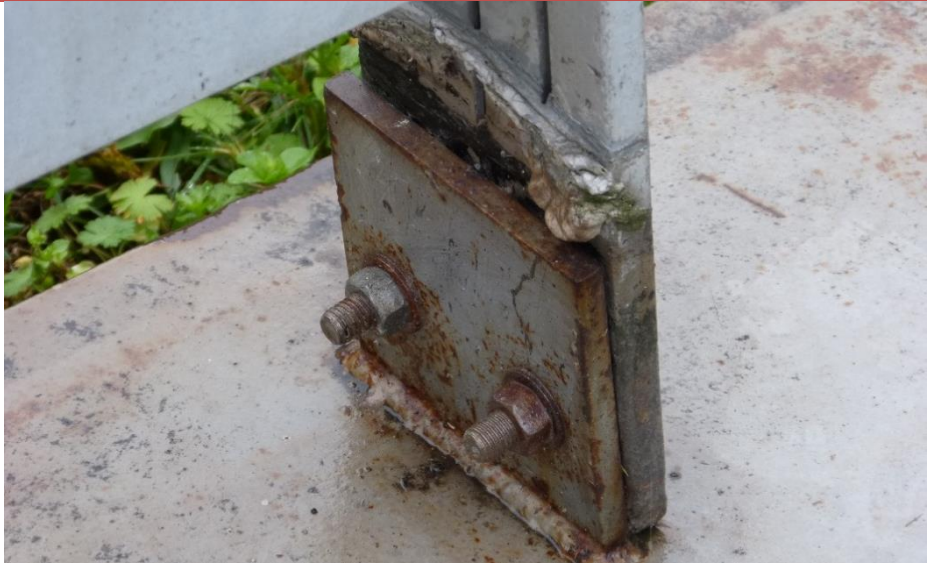
Photo 9

Partie de pièce	La fixation entre le portique et le socle
Description	Pièce soudée sur le socle et fixé au portique par l'intermédiaire de vis. Pas de changement spécial de couleur autour des points de soudage. Tâches marron sur la surface de la fixation. Les vis sont légèrement corrodées.
Evaluation	Provoqué par du fer corrodé. Pas de changement de l'aluminium du portique.

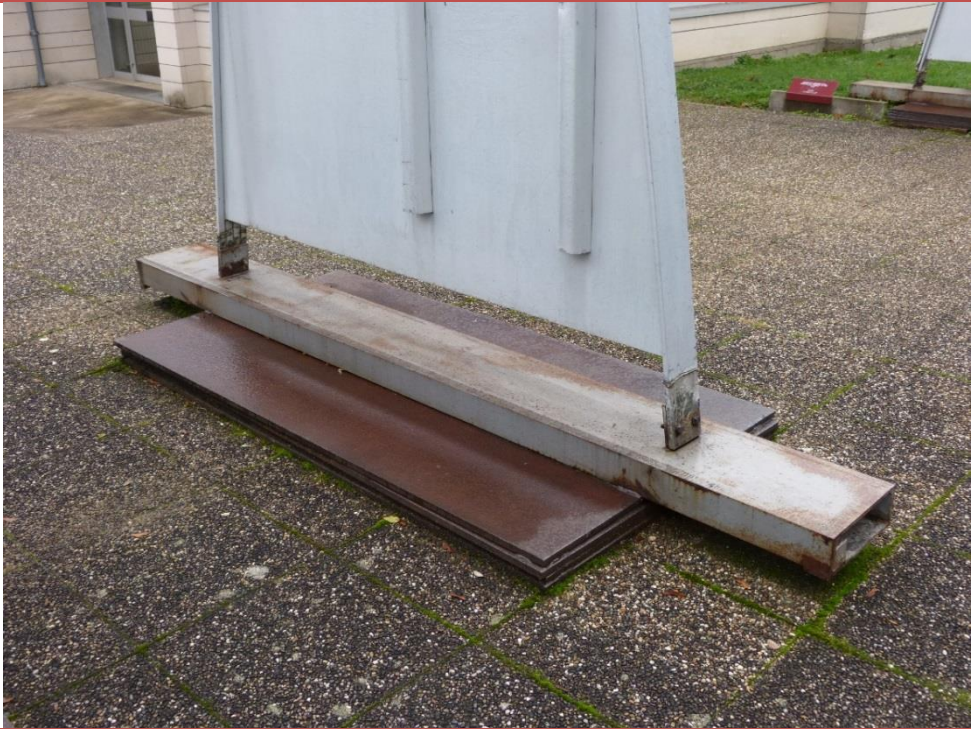
Photo 10

Partie de pièce	Le socle du portique.
Description	Changement de couleur, taches marron sur tout le socle. Le socle est partiellement corrodé surtout sur les bords.
Evaluation	Les taches marron sont de la rouille. Le socle est probablement constitué d'acier.

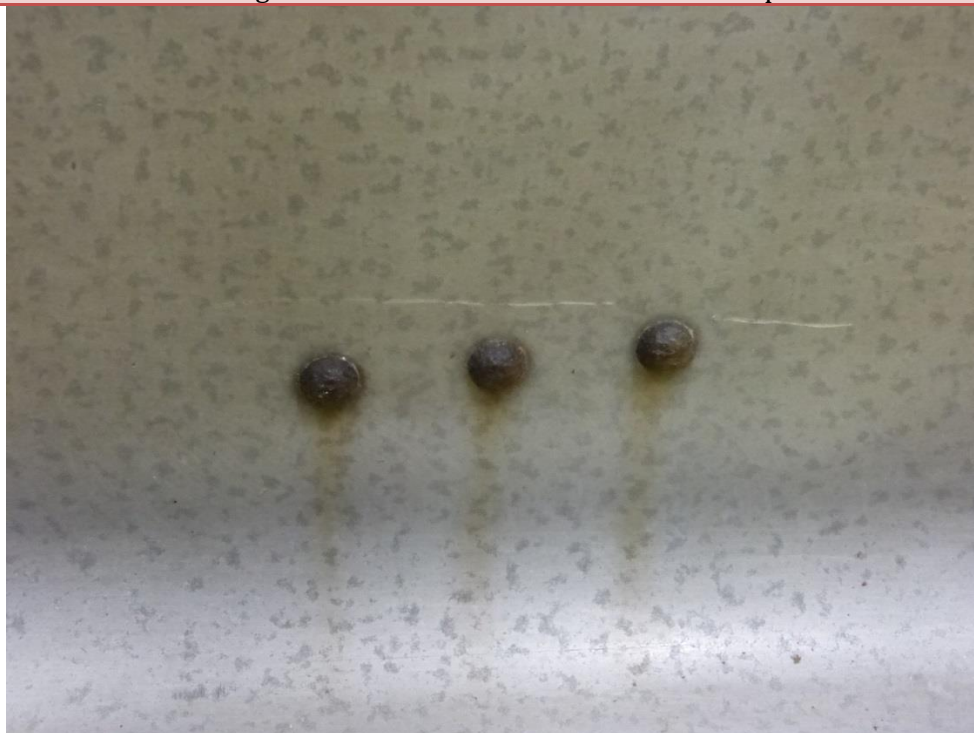
Corrosion des rivets en acier et par conséquent de la tôle en aluminium au niveau de ces assemblages.

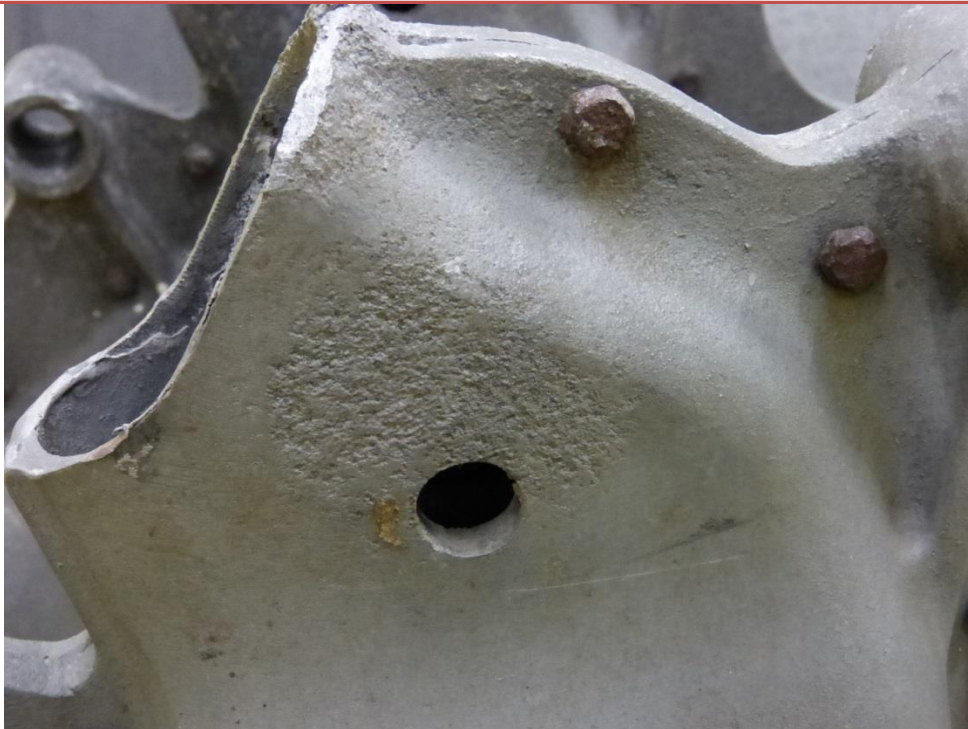
Détérioration de l'aluminium moulé donnant lieu à une surface rugueuse, en plus de la corrosion au niveau des pièces d'assemblages en acier.

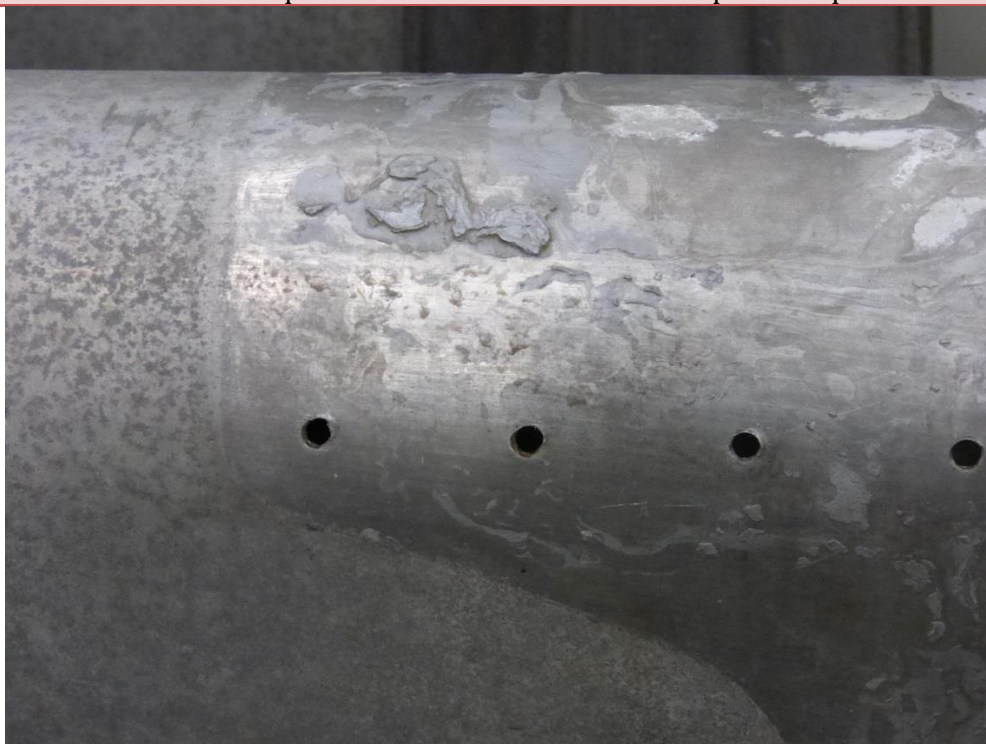
Cette partie est épargnée des petites tâches grises noires qui ont touché toute la surface de la poutre, par contre de la matière s'est collée formant une nouvelle couche sur l'aluminium en tôles.

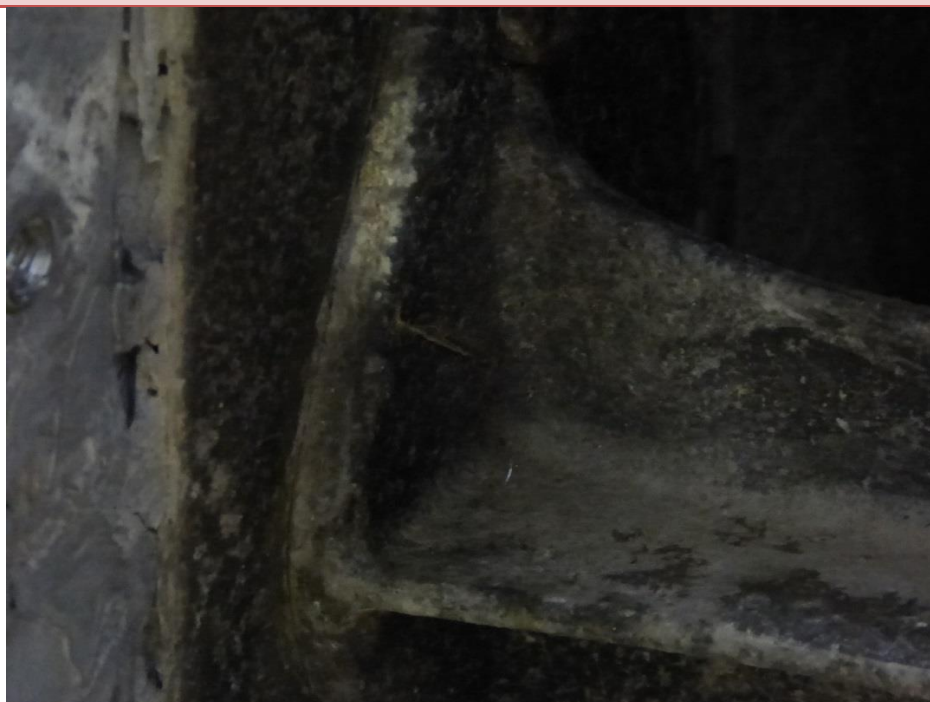
Au niveau de cette partie de la poutre, exposée au soleil et à la pluie, l'aluminium est abîmé laissant place à la formation d'une surface rugueuse.

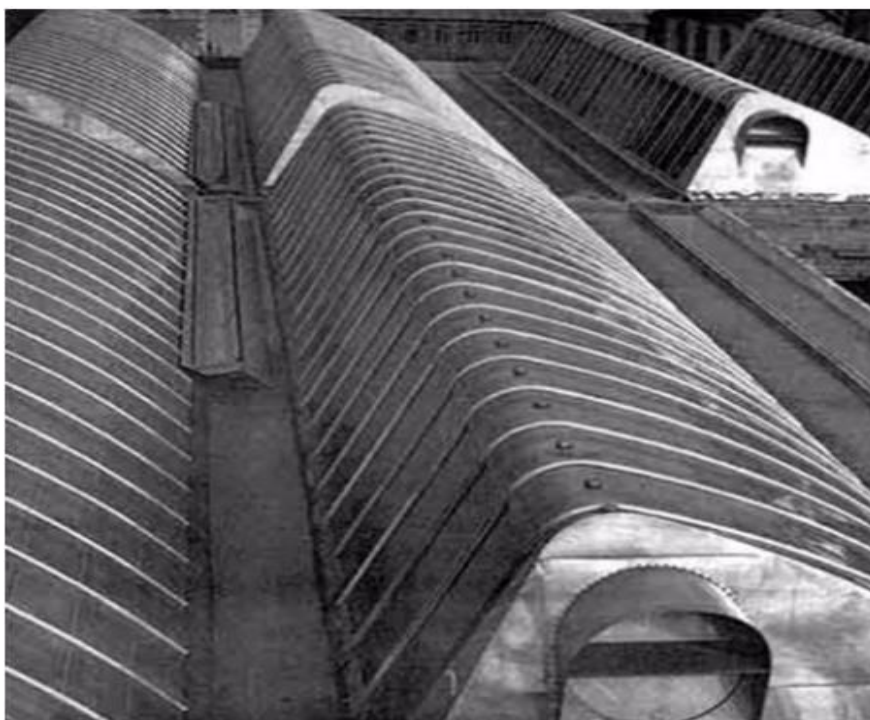
Pour réaliser la toiture de l'imprimerie Mame, Jean Prouvé crée 672 sheds qui viendront se poser sur une structure de poteaux et de poutres en béton armé. Chacun est composé à la fois d'une ossature courbée en acier recouverte de tôles d'aluminium et d'une partie droite jouant le rôle de panneaux relecteurs de lumière à travers un éclairage indirect pouvant exploiter 80% de la lumière du jour. Ce principe inédit est couronné par le Grand Prix de l'Architecture Industrielle à Milan en 1954

FIGURE 36. TOITURE DE L'IMPRIMERIE MAME COMPOSEE DE SHEDS

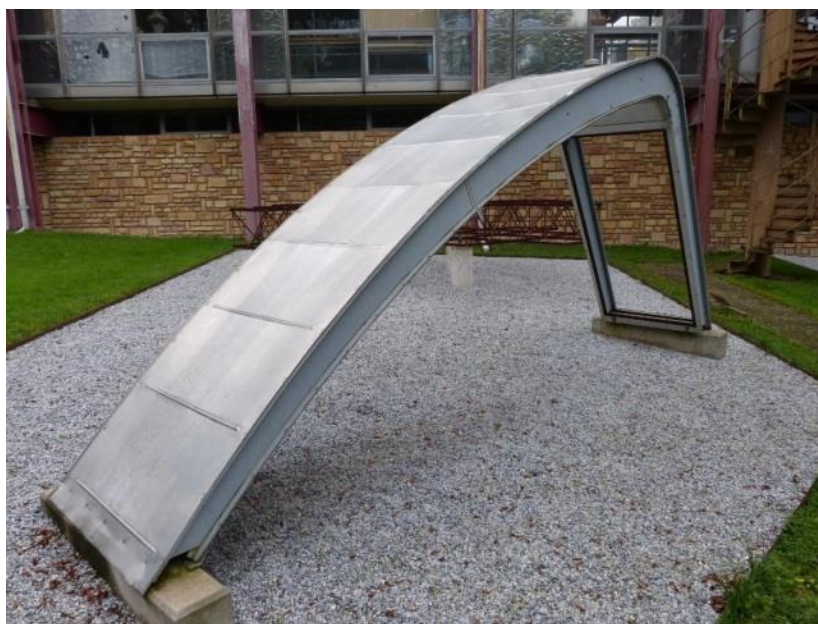
Le Shed, amené à être conservé dans le cadre de ce projet (figure 36), n'est pas un composant de la toiture de l'imprimerie Mame à Tours mais plutôt un fac-similé. Il a été reproduit exactement la même pièce avec une tôle en aluminium ainsi qu'une charpente en acier. Celui-ci est actuellement exposé en plein air au Musée de l'Histoire du Fer à Nancy.

FIGURE 37. SHED AU MUSEE DE L'HISTOIRE DU FER

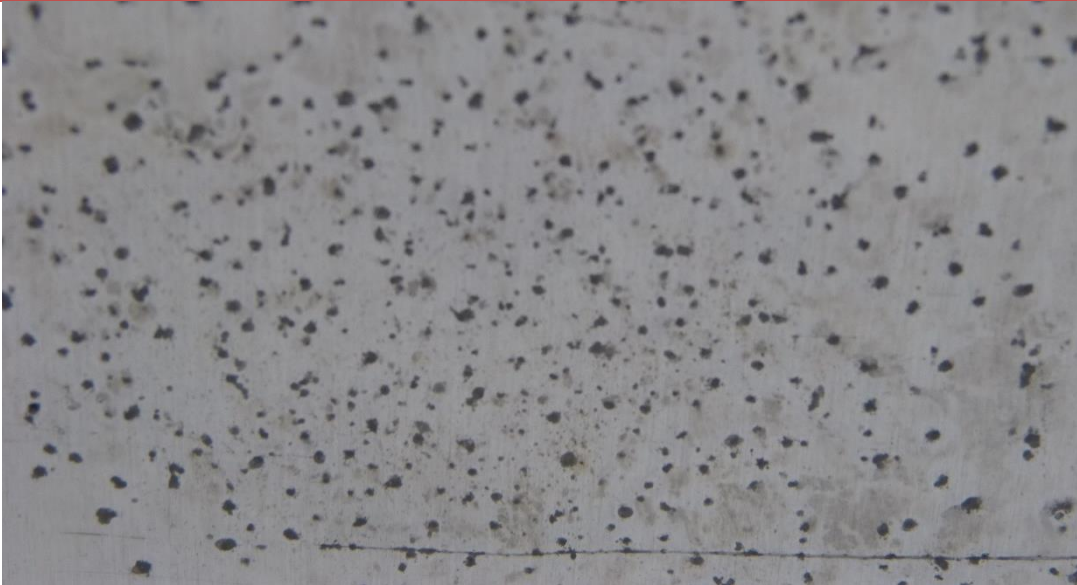
Partie de pièce	Surface inférieure de la tôle
Description	Piques noires uniformément distribués sur la surface. Taille des piques d'environ quelques millimètres

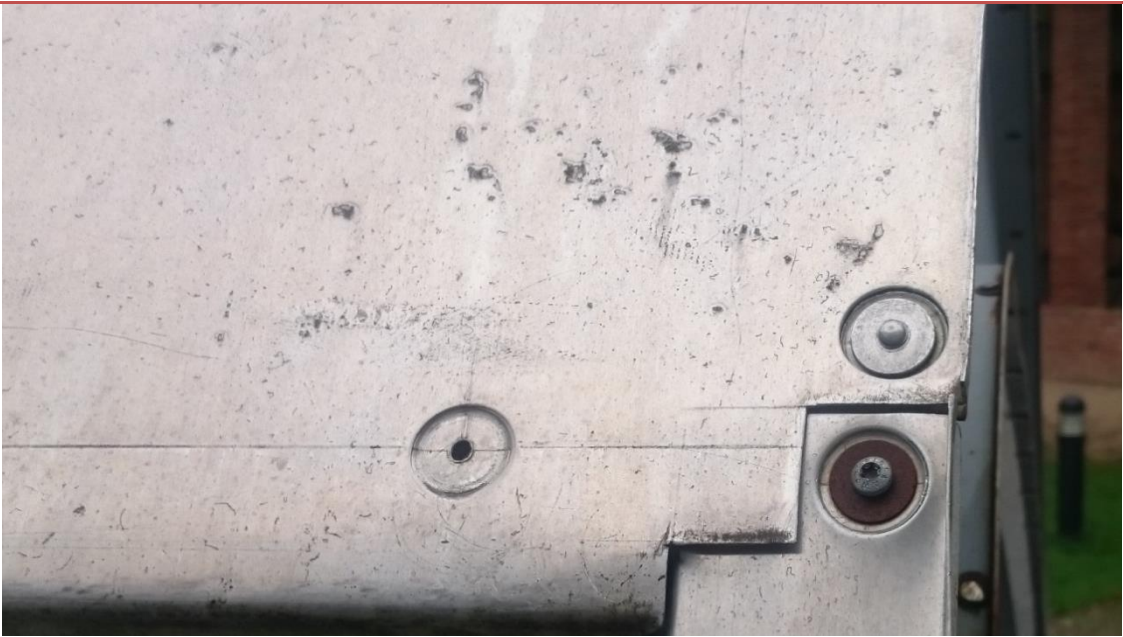
Partie de pièce	Surface supérieure de la tôle
Description	Nervures sur une partie de la surface. Taille des nervures de quelques millimètres

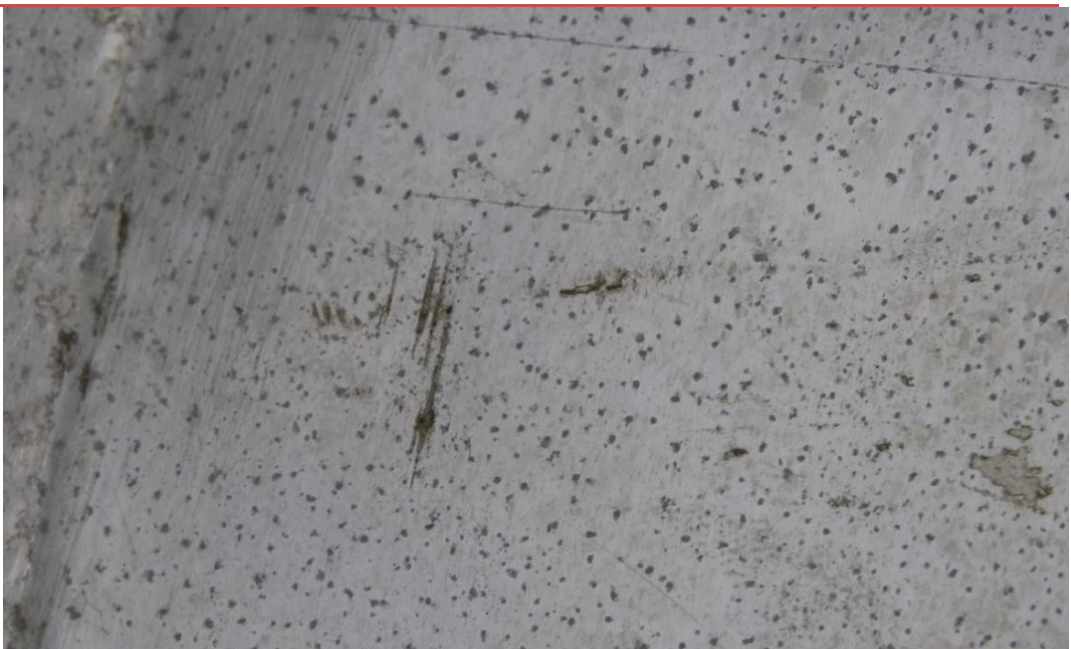
Partie de pièce	Surface inférieure de la tôle
Description	Égratignures sur la surface. Dégâts de nature présents sur des autres parties de portique
Evaluation	Pas de corrosion importante autour de ces défauts

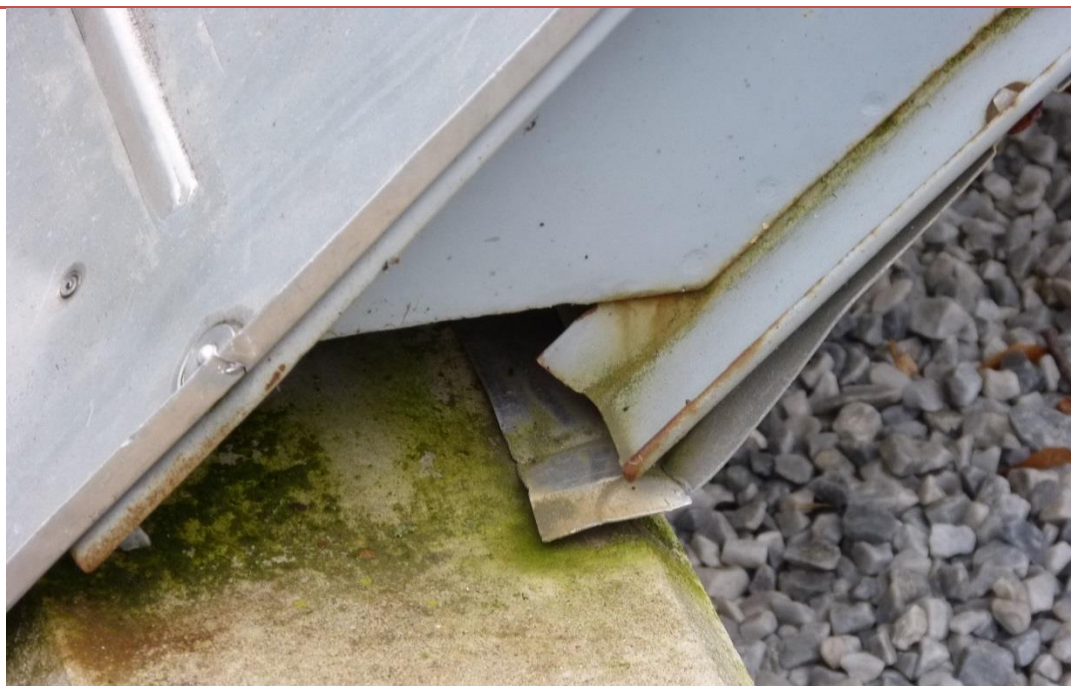
TABLEAU 49. ANALYSE PHOTO N°5.1 ET 5.2 DU SHED

Photo	Identifications	Problèmes	Solutions
Photo 1	N	Noircissures	Rénovateur
Photo 2	I	Impact	---
Photo 3	N	Noircissures	Rénovateur
Photo 4	N	Noircissures	Rénovateur
Photo 5.1	CG	Corrosion galvanique fer - aluminium	Rénovateur
Photo 5.2	CG	Corrosion galvanique fer - aluminium	Rénovateur
Photo 6	CG	Corrosion galvanique fer - aluminium	Rénovateur
Photo 7	CG	Corrosion galvanique fer - aluminium	Rénovateur
Photo 8	CG + I	Corrosion galvanique fer - aluminium et déformations	Rénovateur
Photo 9	CG	Corrosion galvanique fer - aluminium	Rénovateur
Photo 10	CG	Corrosion galvanique soudage - aluminium	Rénovateur
Photo 11	CG	Corrosion galvanique fer - aluminium	Rénovateur
Photo 12	CG	Corrosion galvanique fer - aluminium	Rénovateur + Polymère
Photo 13	CG	Corrosion galvanique fer - aluminium	Rénovateur + Polymère
Photo 14	CG	Corrosion galvanique fer - aluminium	Rénovateur + Polymère
Photo 15	S	Saleté	Nettoyage

Le problème de la corrosion galvanique a déjà été traité précédemment. Le problème de la corrosion galvanique peut être résolu facilement si on utilise le même matériau pour les contacts ou un matériau d'une autre famille, si cela est possible, en polymère. Il peut être pris pour exemple le cas de la photo 5.2 du shed (figure 40).

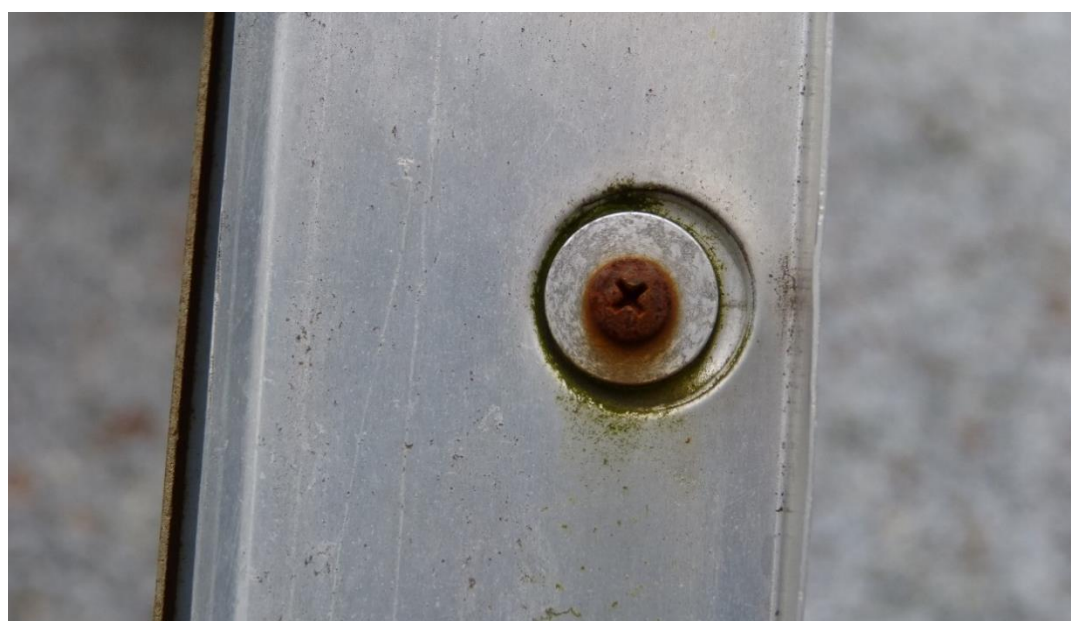
Photo 5.2

Partie de pièce	Parties de jointures et socle
Description	Dépôt de saleté
Evaluation	Pas de corrosion en dehors des aires de dépôt de saleté.

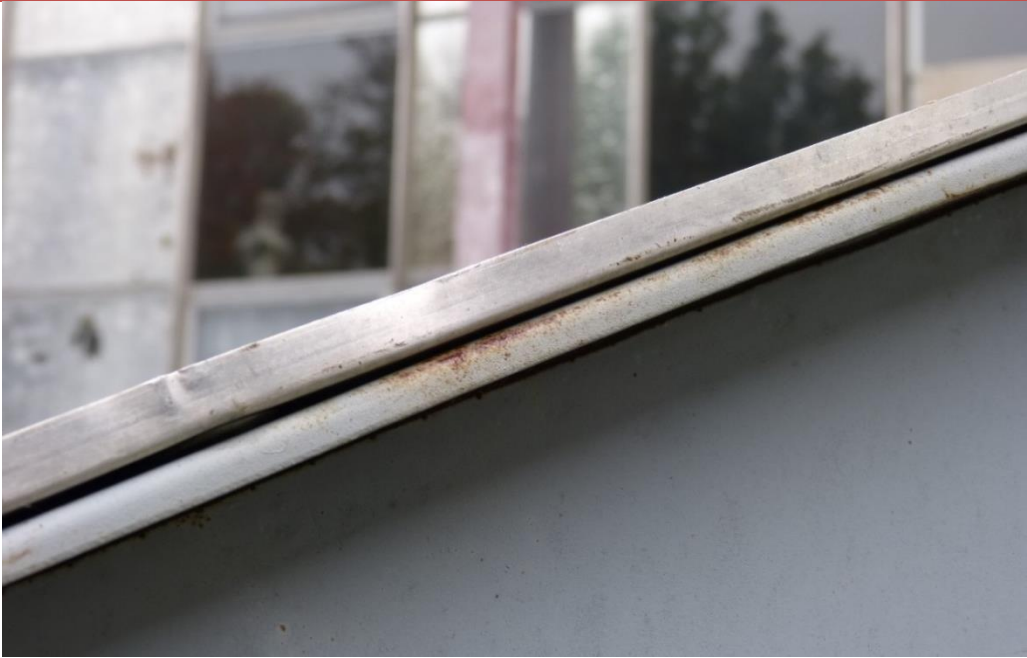
Partie de pièce	Joint entre tôle et charpente
Description	Traces marron sur les bords de la charpente
Evaluation	La charpente a commencé à se corroder sur les bords en contact avec la tôle, pas d'effet spécifique observé sur la tôle. NB: Une corrosion élevée sur tous les bords de charpente est observée, mais pas de propagation spécifique sur la tôle en contact avec la charpente.

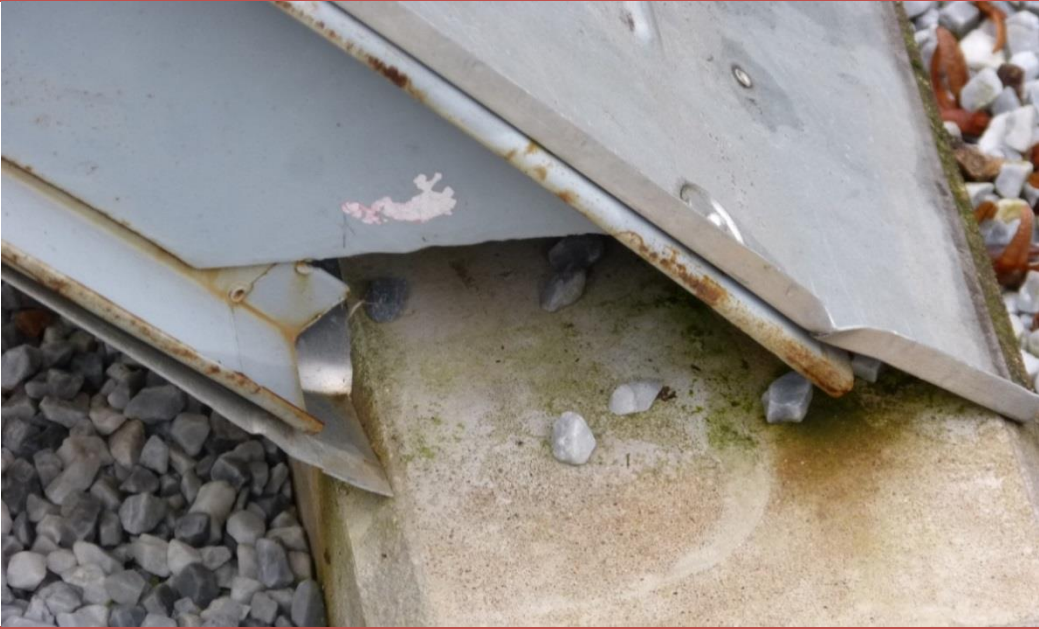
Partie de pièce	Partie en contact avec le socle en béton
Description	Pas de changement notable de la tôle, traces marronnes sur les bords de charpente
Evaluation	La charpente a commencé à se corroder sur les bords près du socle, pas d'effet spécifique observé sur la tôle. <u>NB</u> : Une corrosion élevée sur tous les bords de charpente ainsi que les jointures avec des autres parties de pièce est observée.

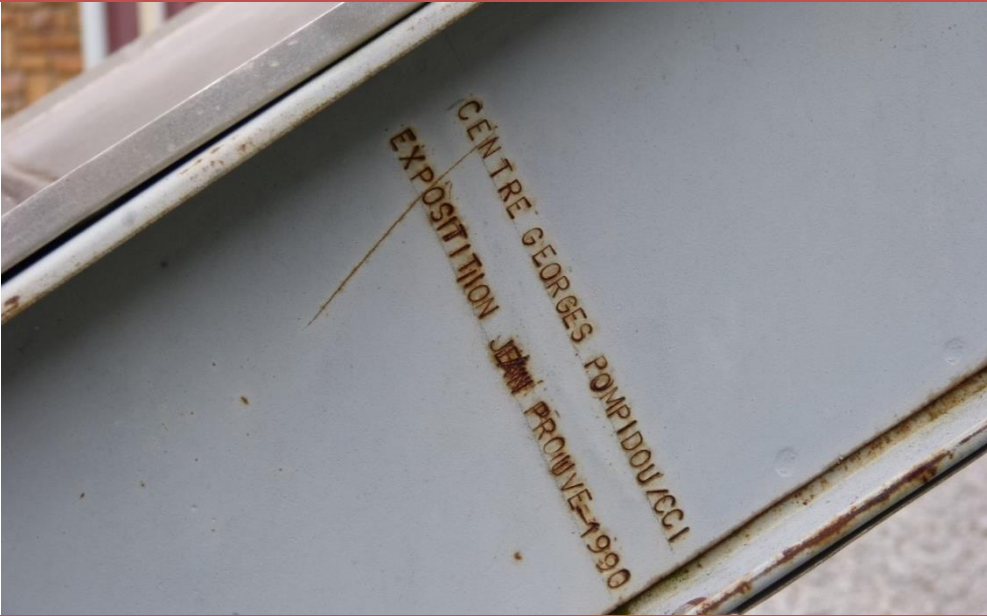
Partie de pièce	Côté de la charpente
Description	Le texte dans la couche de peinture endommagé ainsi que la couche de peinture
Evaluation	Corrosion présente où la surface a été endommagée par des gravures, pas de trace de corrosion autour de ces dégâts.

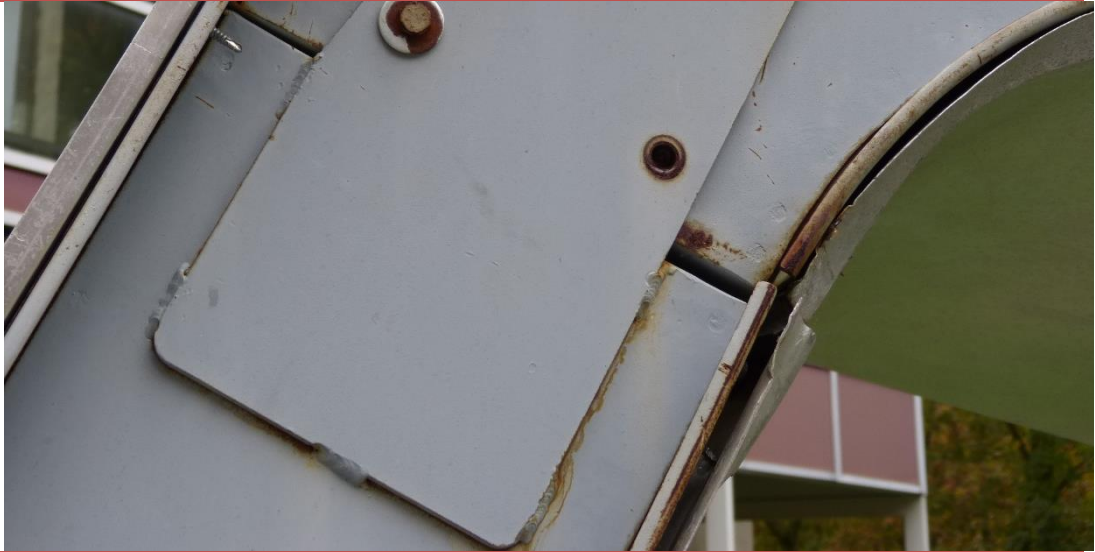
Partie de pièce	Plaque soudée sur le bord de la charpente
Description	Trace de rouille autour du point de soudage
Evaluation	Pas de corrosion élevée autour l'aire de soudage, mais un peu de corrosion visible sur la soudure.

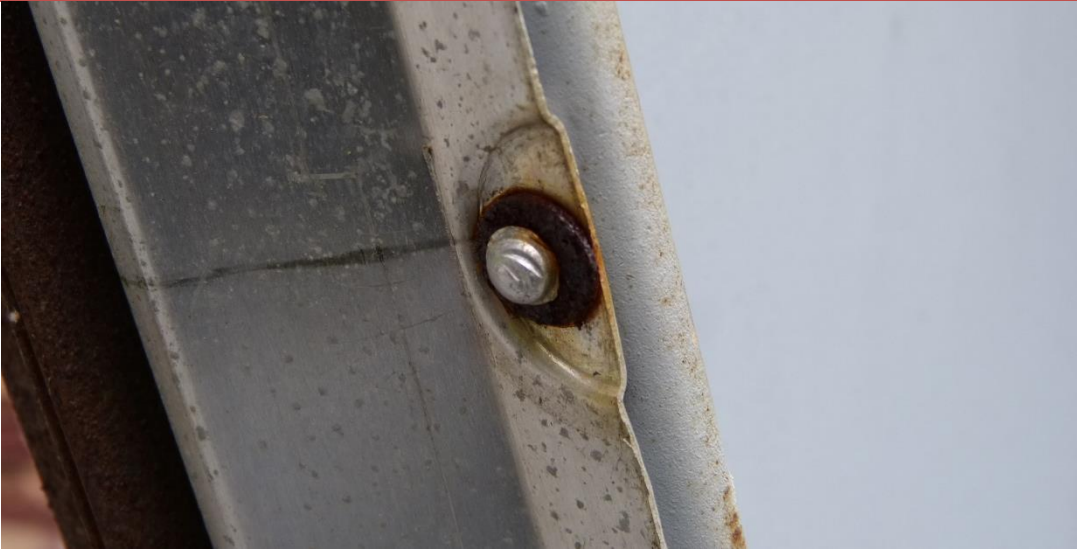
Partie de pièce	Vis sur la tôle
Description	La rondelle est entièrement corrodée, la tôle est un peu marron autour le vis
Evaluation	La décoloration de la tôle vient de la rouille issu la rondelle, pas de propagation de la corrosion sur la tôle en contact avec la vis.

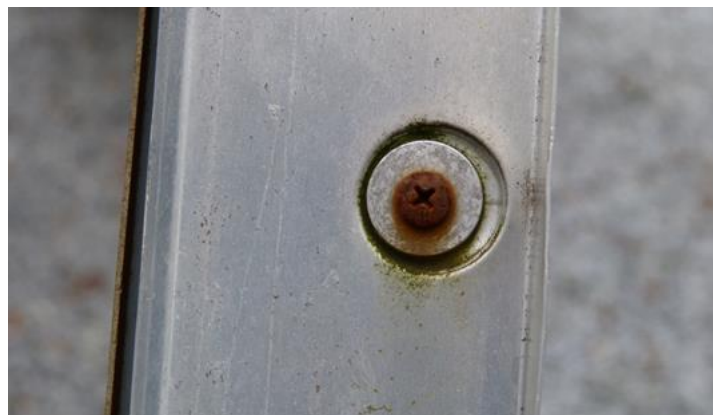
FIGURE 41. CORROSION GALVANIQUE AU NIVEAU D'UNE VIS SUR LE SHED

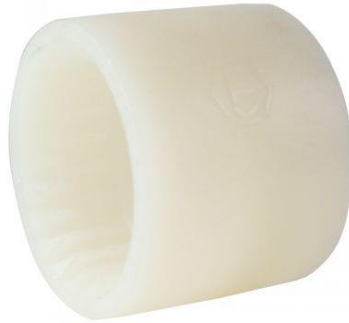
FIGURE 42. MANCHON EN PLASTIQUE [49]

Cependant, l'introduction d'un manchon avec les rondelles est autre solution possible pour éviter le contact entre les différents métaux. Le manchon (figure 41) est un cylindre simple polymérique qui s'introduit entre la vis et la structure. Le problème qui peut exister est de trouver un manchon à la taille du trou.

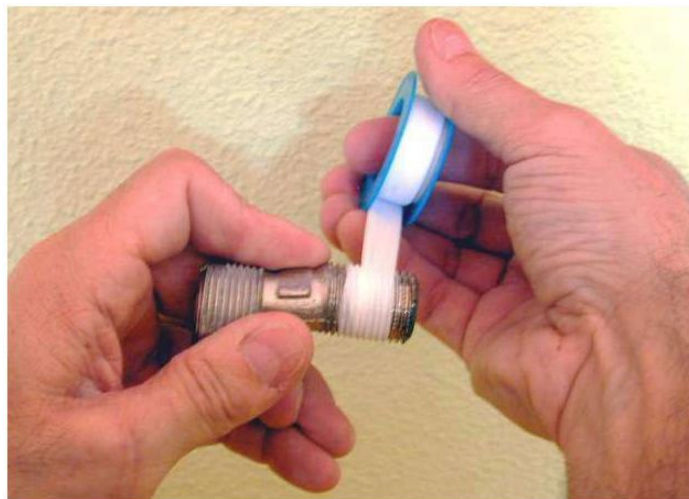
FIGURE 43. TEFLON [50]

Il existe d'autre option très similaire au manchon. Il est possible d'utiliser des bandes adhésives spéciales en PTFE qui sont placées sur le vis afin d'éviter le contact avec la structure, il est possible de voir sur la figure 42. Le PTFE existe de même à l'état liquide (figure 43).

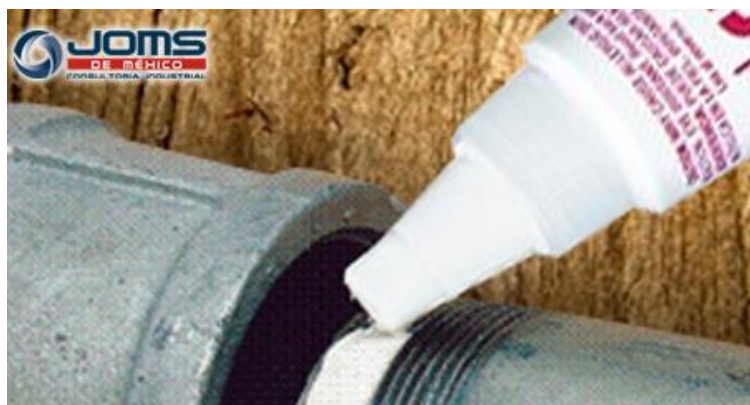
FIGURE 44. PTFE LIQUIDE [51]

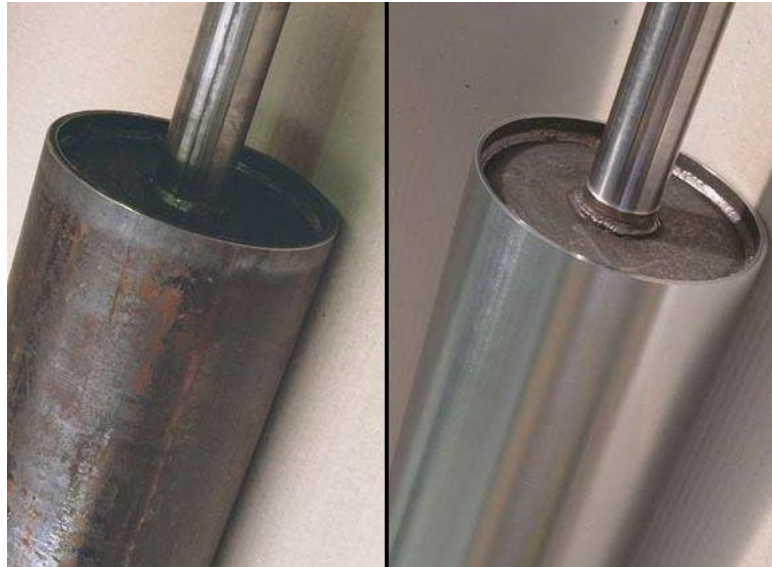
FIGURE 45. EXEMPLE DE NETTOYAGE ALUMINIUM [52]

Ces petites tâches sont cependant très difficiles à éliminer car il s'agit en effet d'une destruction de la surface par corrosion. L'unique manière d'améliorer la surface est de polir de manière intense toute la surface et d'ensuite utiliser un produit de traitement superficiel comme le vernis ou laquage pour éviter que l'oxydation se répète.
